CONJUNTO RESIDENCIAL VENECIA CENTRAL PH

REF: CONEXIONES ELECTRICAS CONJUNTO RESIDENCIAL VENECIA CENTRAL PH

Informe de la revisión realizada el día 13 de octubre de 2023 a las conexiones eléctricas realizadas en los tableros generales del proyecto.

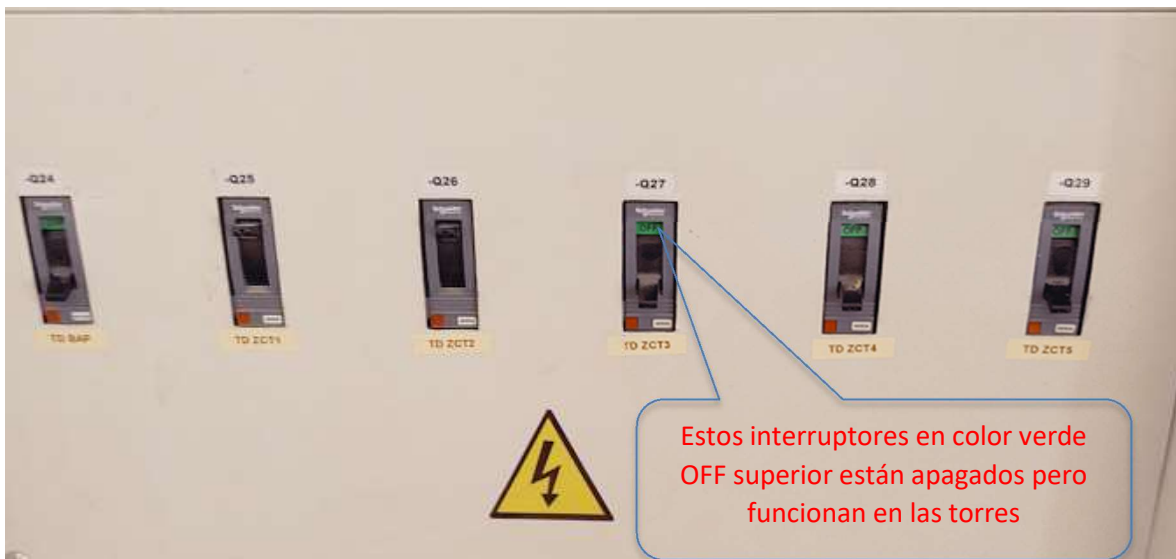
En este proceso detectamos con gran preocupación que las protecciones que alimentan los sub-tableros de distribución de zonas comunes de las torres 3, 4, 5 (tableros que alimentan los equipos de presión de la cubierta, ascensor e iluminación de cada torre) y bombas del conjunto se encontraban apagados, lo cual no es posible ya que estos servicios se encuentran funcionando.

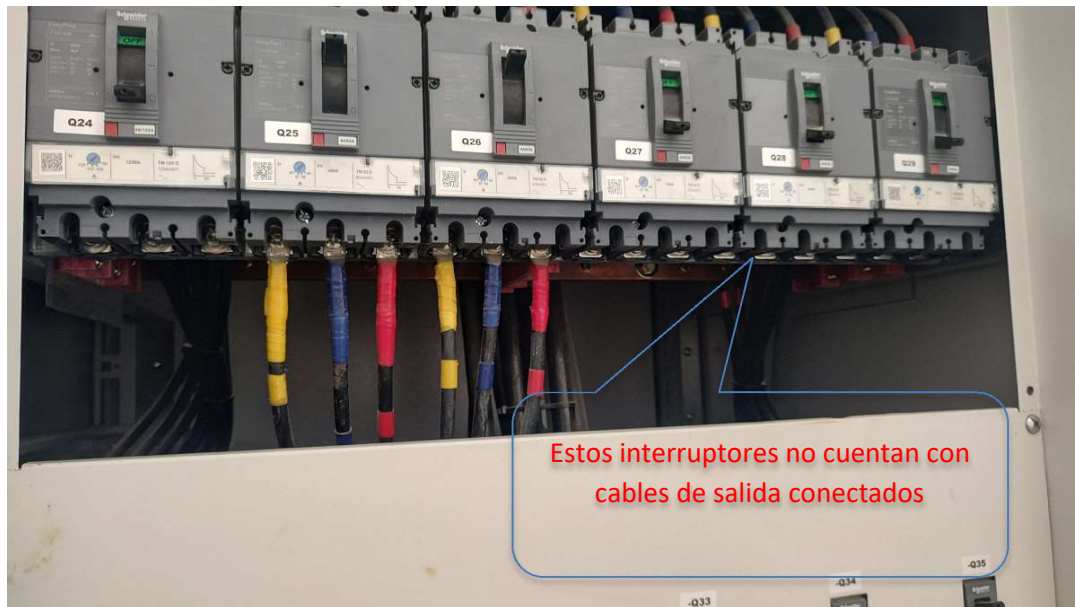
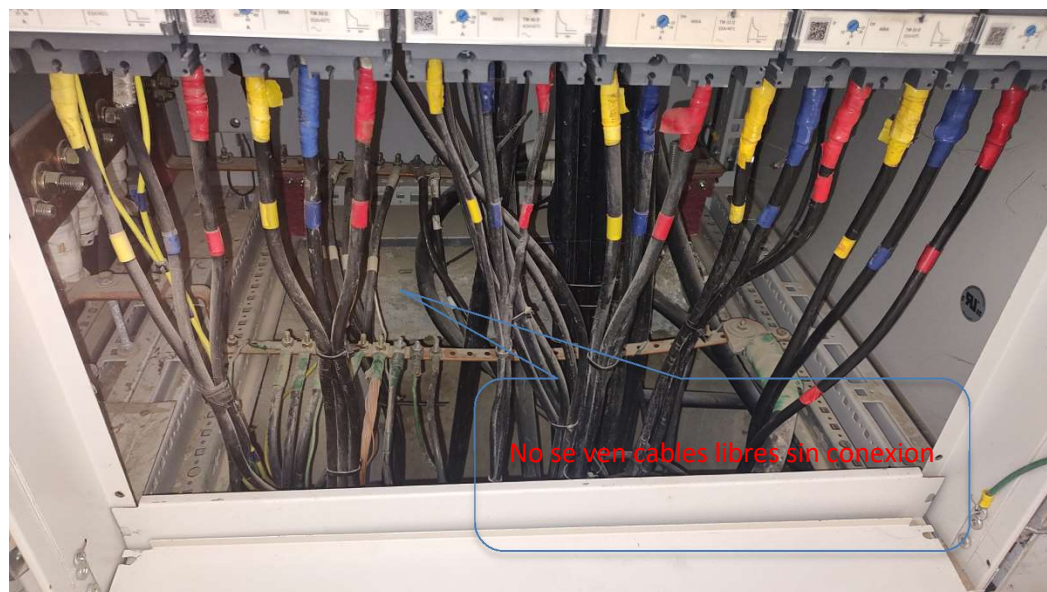
- Al retirar la tapa que cubre estos interruptores encontramos que estos 4 interruptores marcados TDBAP (tablero de distribución bombas agua potable), TD ZCT3 (tablero de distribución zonas comunes torre 3), TD ZCT4 (tablero de distribución zonas comunes torre 4) y TD ZCT5 (tablero de distribución zonas comunes torre 5), no cuentan con acometidas conectadas, no existen en el interior del tablero cables sueltos pendientes de conexión.

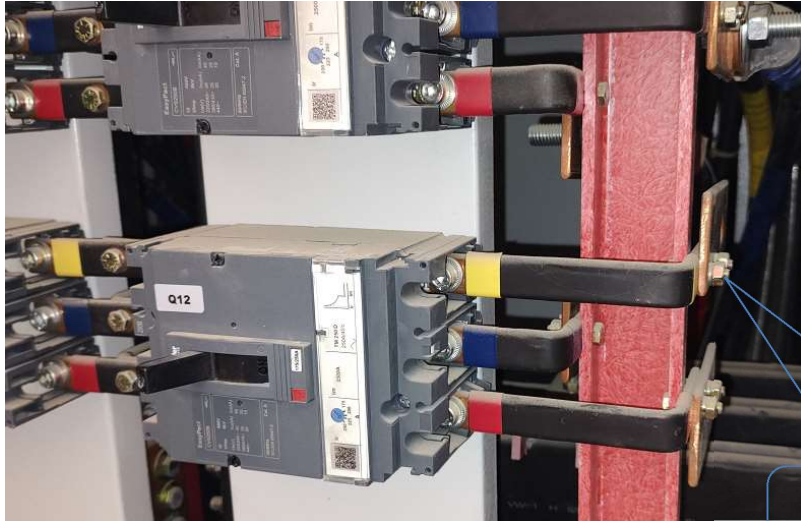
- Ante la gravedad de lo encontrado revisamos el tablero general de acometidas y allí encontramos que el interruptor marcado como Q12 y que debe alimentar el tablero de medida No 2 de la torre 5 se encuentra sin cables conectados.

Este interruptor no cuenta con cables de salida conectados

Procedimos a apagar este interruptor y en nada afecto el servicio de energía de la torre 5.

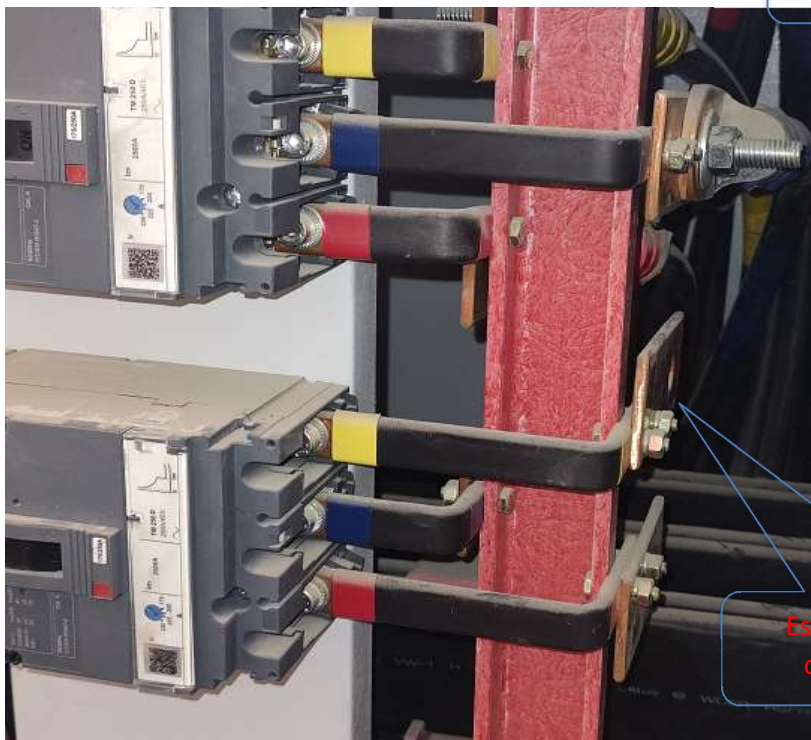
Este interruptor no cuenta con cables de salida conectados

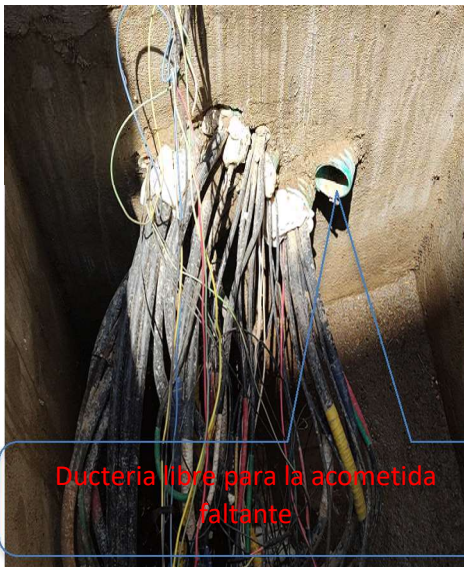
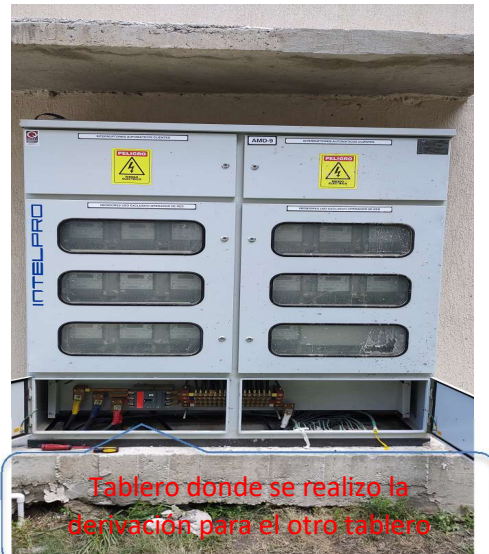
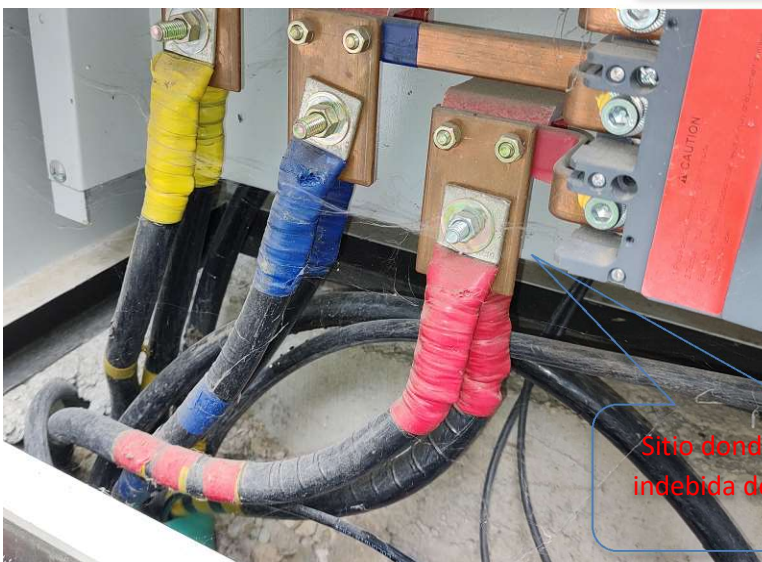
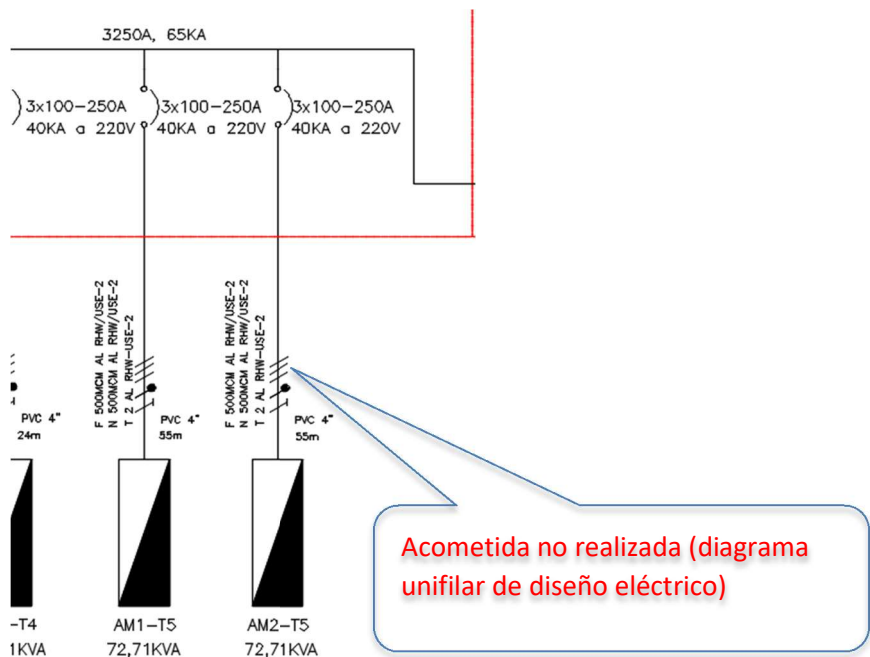
- El tablero No 2 de la torre 5 se encuentra conectado directamente desde el barraje principal del tablero de medida No 1 de la misma torre 5, esta conexión no se realizó desde el tablero general de acometidas como esta en el diseño, poniendo en riesgo de sobrecarga, cortocircuito e incendio las instalaciones eléctricas del conjunto, además de estar infringiendo las normas técnicas y del operador de la red, con esta conexión se beneficia únicamente P.J. de manera económica, poniendo en riesgo a los habitantes del conjunto. Según diseño cada uno de los tableros de medida llevan una acometida en 3#500+1#500MCM AL y solamente se instaló una para los dos tableros.

Ante la cantidad y gravedad de lo encontrado y como lo establece el RETIE es responsabilidad de Promotora Jiménez realizar una revisión completa y a fondo de las instalaciones eléctricas del conjunto y corregir todas las anomalías encontradas a la menor brevedad.

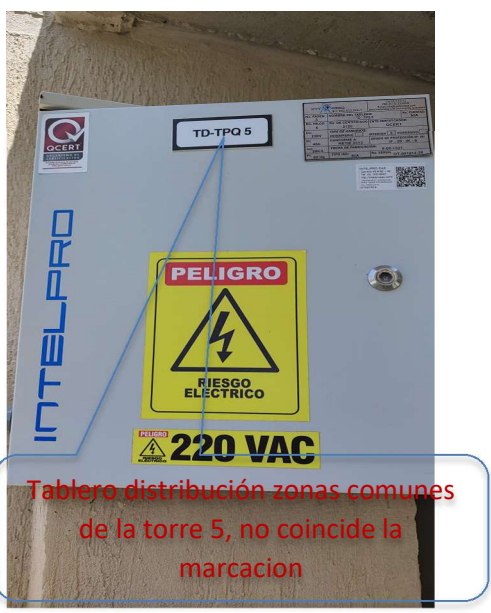
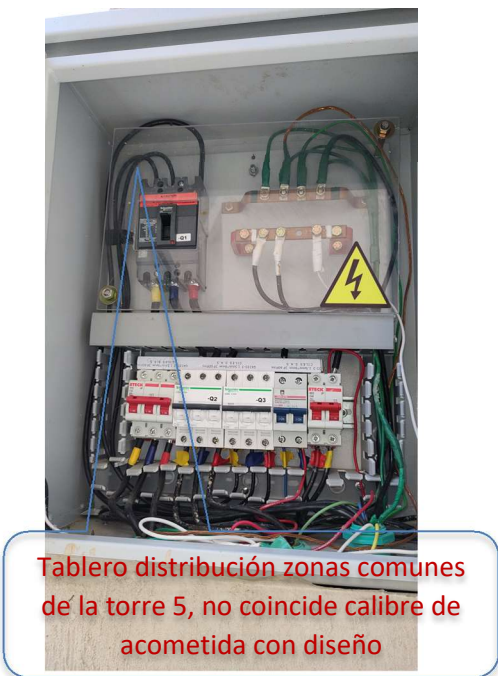
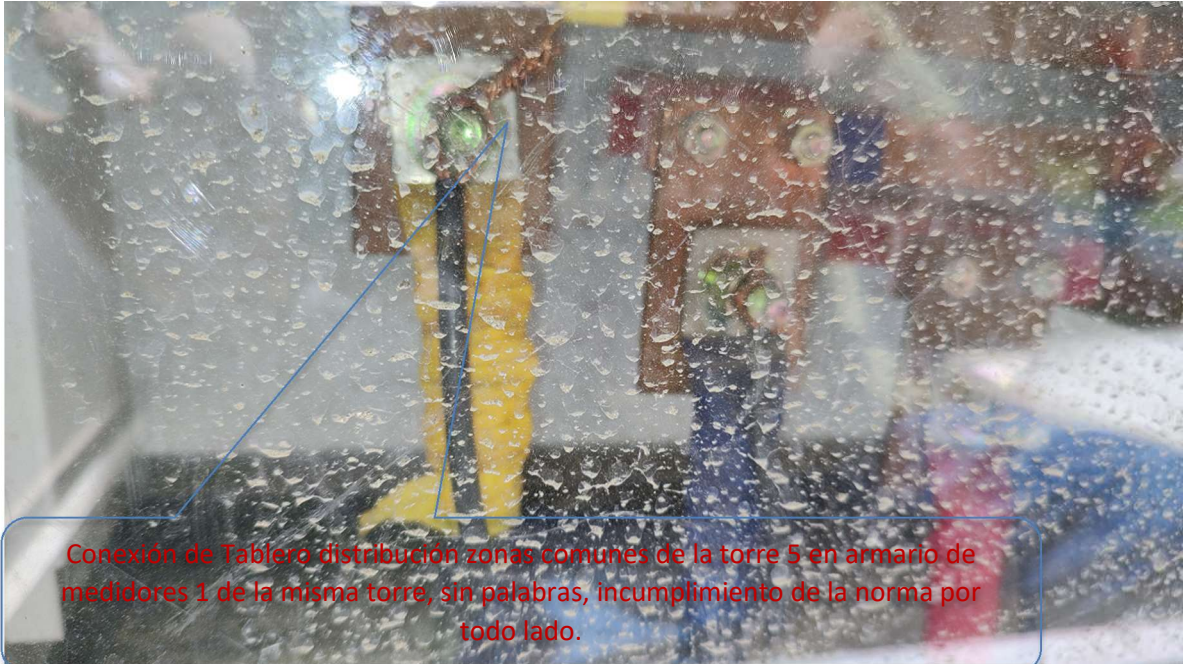
- La acometida del tablero de servicios comunes de la torre 5 no se realizó hasta el tablero de distribución de zonas comunes en la subestación sino que se conectó en forma indebida de los tornillos que ajustan la conexión de la acometida del tablero de medida No 1 de la torre 5 y se realizó en calibres no adecuados y con malas conexiones. (otro ahorro para PJ y riesgo para los propietarios)

Conexión de Tablero distribución zonas comunes de la torre 5 en armario de medidores 1 de la misma torre, sin palabras, incumplimiento de la norma por todo lado.

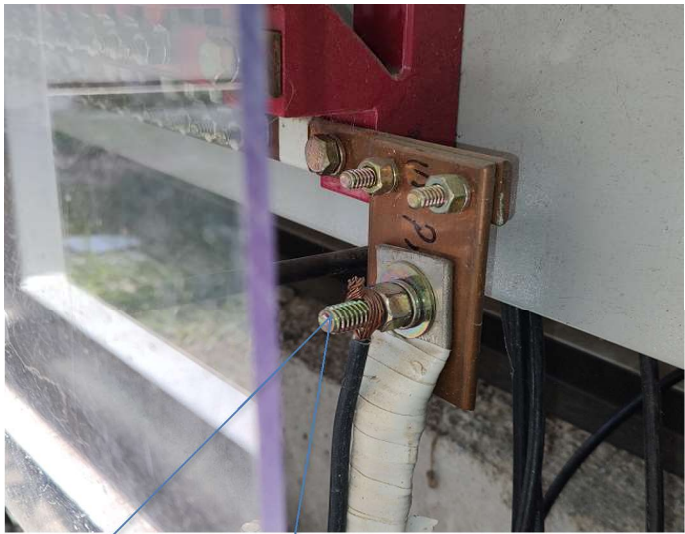
Conexión de Tablero distribución zonas comunes de la torre 5 en armario de medidores 1 de la misma torre, sin palabras, incumplimiento de la norma por todo lado.

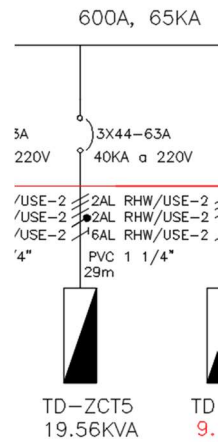
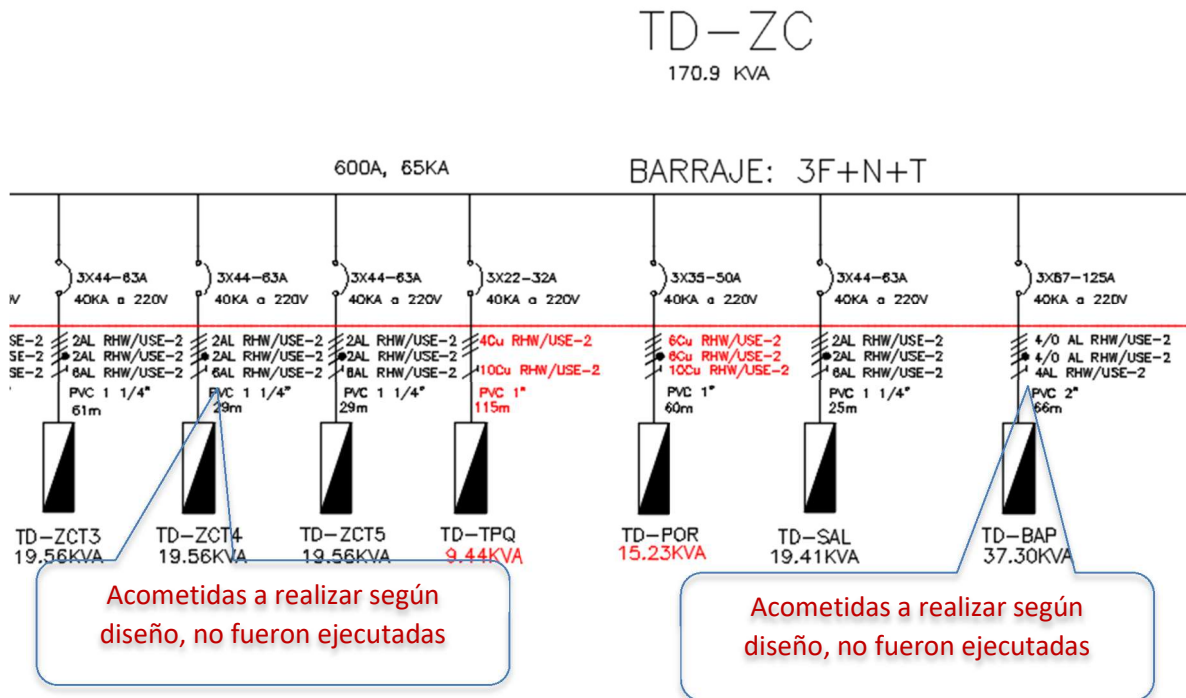
- Se revisaron los tableros de distribución de bombas, zonas comunes torre 3 y 4 pero no pudimos determinar desde donde se conectaron, claramente no están conectados desde el tablero general de distribución de zonas comunes como está establecido en el diseño y pueden estar sobrecargando otras

acometidas como pasa con la acometida del tablero de medida 1 de la torre 5.

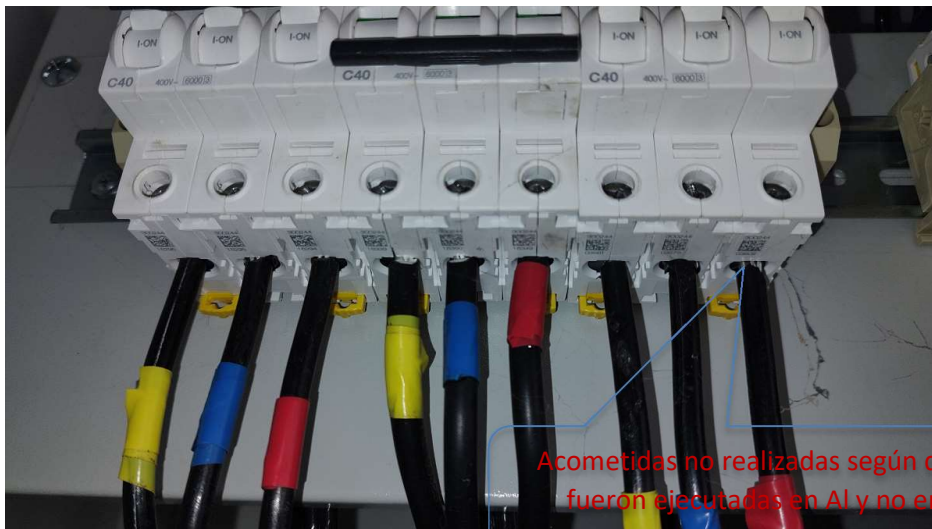
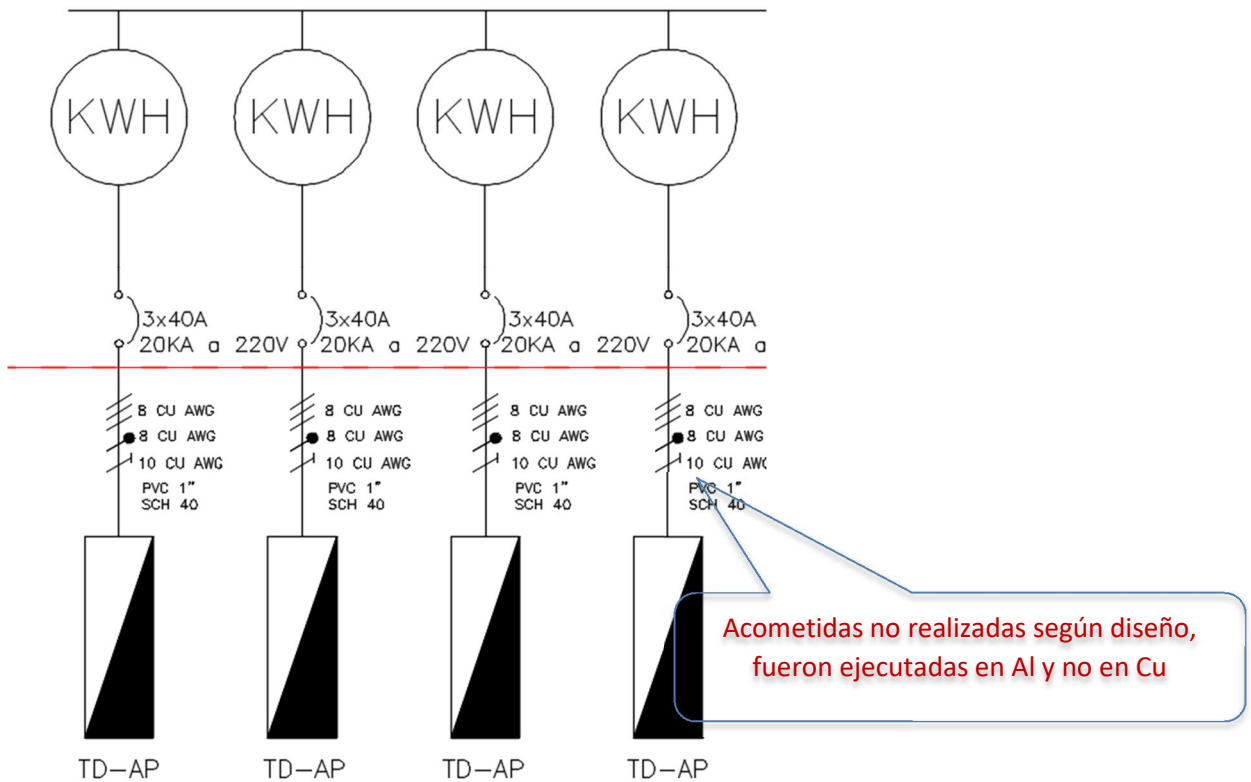
- Las acometidas que van desde los tableros de medida de la torre 3 hasta cada uno de los apartamentos no fue realizada en conductores de cobre como aparece en el diseño sino que fue realizada en conductores de aluminio, los cuales son más económicos y brindan una menor seguridad.

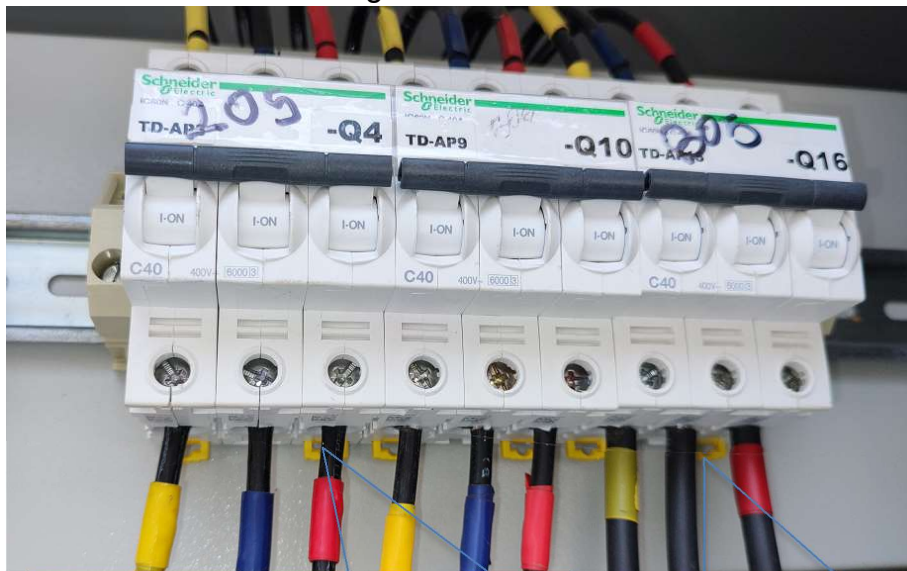
- Las acometidas que van desde los tableros de medida de la torre 4 hasta cada uno de los apartamentos no fue realizada en su totalidad con conductores de cobre como aparece en el diseño sino que algunas fueron realizadas en conductores de aluminio, los cuales son más económicos y brindan una menor seguridad.

Acometidas realizadas según diseño,
fueron ejecutadas en Cu

Acometidas no realizadas según diseño,
fueron ejecutadas en Al

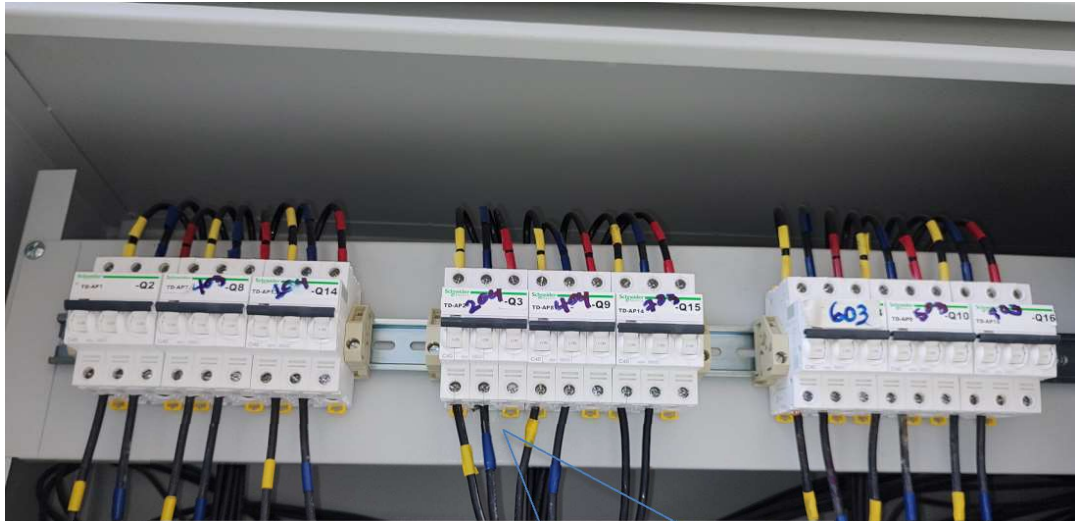
- Las acometidas que van desde los tableros de medida de la torre 5 hasta cada uno de los apartamentos no fue realizada como aparece en el diseño y como fue realizada en las demás torres, estas acometidas se realizaron bifásicas trifilares(2 fases + neutro) y en diseño en las otras torres aparece trifásica tetrafilar (3 fases + neutro), todo el sistema es trifásico armario de medidores, protecciones, medidor ya instalado.

Acometidas no realizadas según diseño, fueron ejecutadas bifásicas y todo el sistema es trifásico
