**Asunto: avance habilitación áreas comunes**

### **REF: CONEXIONES ELECTRICAS CONJUNTO RESIDENCIAL VENECIA CENTRAL PH**

Informe de la revisión realizada el día 13 de octubre de 2023 a las conexiones eléctricas realizadas en los tableros generales del proyecto.

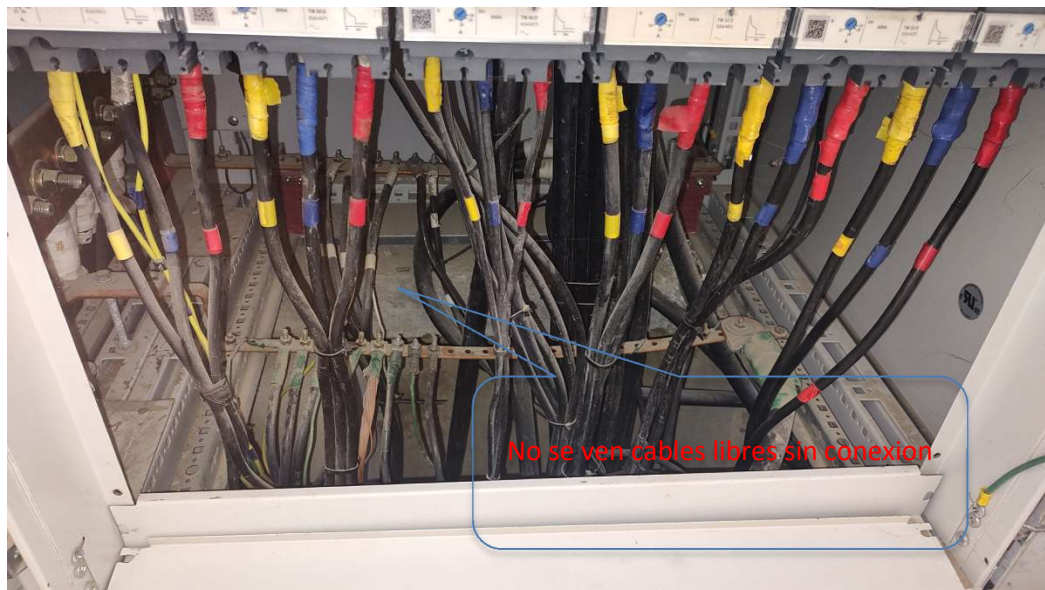
- Al retirar la tapa que cubre estos interruptores encontramos que estos 4 interruptores marcados TDBAP (tablero de distribución bombas agua potable), TD ZCT3 (tablero de distribución zonas comunes torre 3), TD ZCT4 (tablero de distribución zonas comunes torre 4) y TD ZCT5 (tablero de distribución zonas comunes torre 5), no cuentan con acometidas conectadas, no existen en el interior del tablero cables sueltos pendientes de conexión.

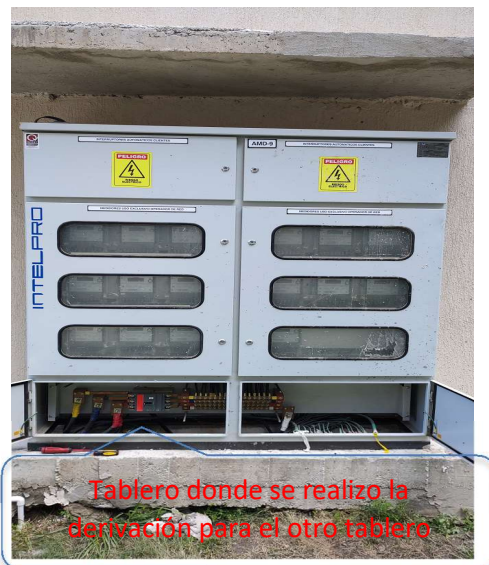
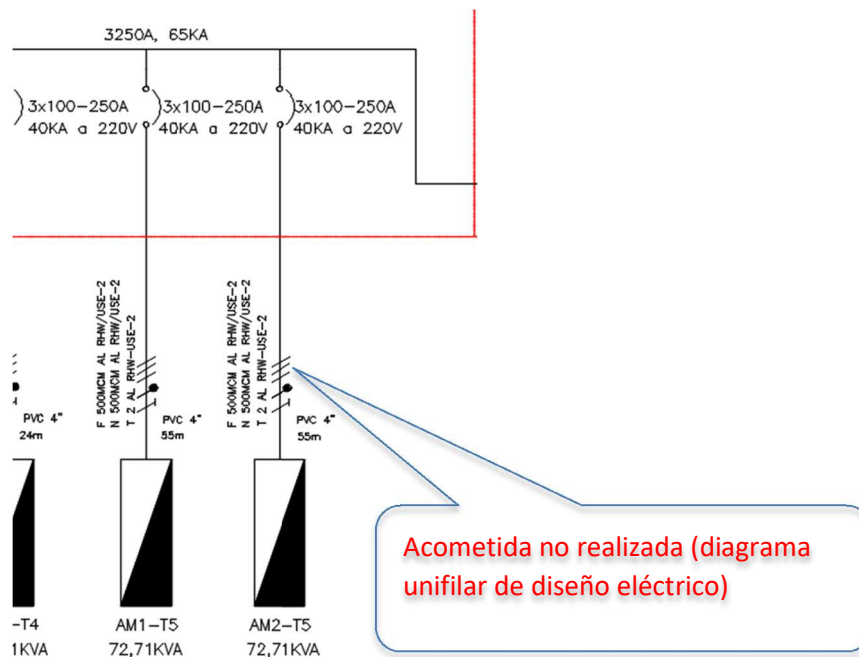
- El tablero No 2 de la torre 5 se encuentra conectado directamente desde el barraje principal del tablero de medida No 1 de la misma torre 5, esta conexión no se realizó desde el tablero general de acometidas como esta en el diseño, poniendo en riesgo de sobrecarga, cortocircuito e incendio las instalaciones eléctricas del conjunto, además de estar infringiendo las normas técnicas y del operador de la red, con esta conexión se beneficia únicamente P.J. de manera económica, poniendo en riesgo a los habitantes del conjunto. Según diseño cada uno de los tableros de medida llevan una acometida en 3#500+1#500MCM AL y solamente se instaló una para los dos tableros.

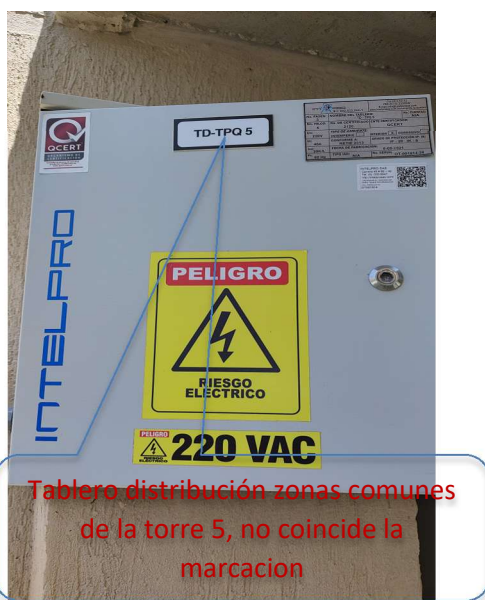
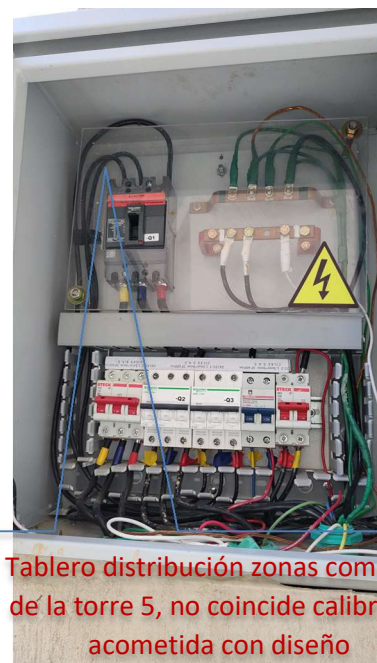
- La acometida del tablero de servicios comunes de la torre 5 no se realizó hasta el tablero de distribución de zonas comunes en la subestación sino que se conectó en forma indebida de los tornillos que ajustan la conexión de la acometida del tablero de medida No 1 de la torre 5 y se realizó en calibres no adecuados y con malas conexiones. (otro ahorro para PJ y riesgo para los propietarios)

Conexión de Tablero distribución zonas comunes de la torre 5 en armario de medidores 1 de la misma torre, sin palabras, incumplimiento de la norma por todo lado.

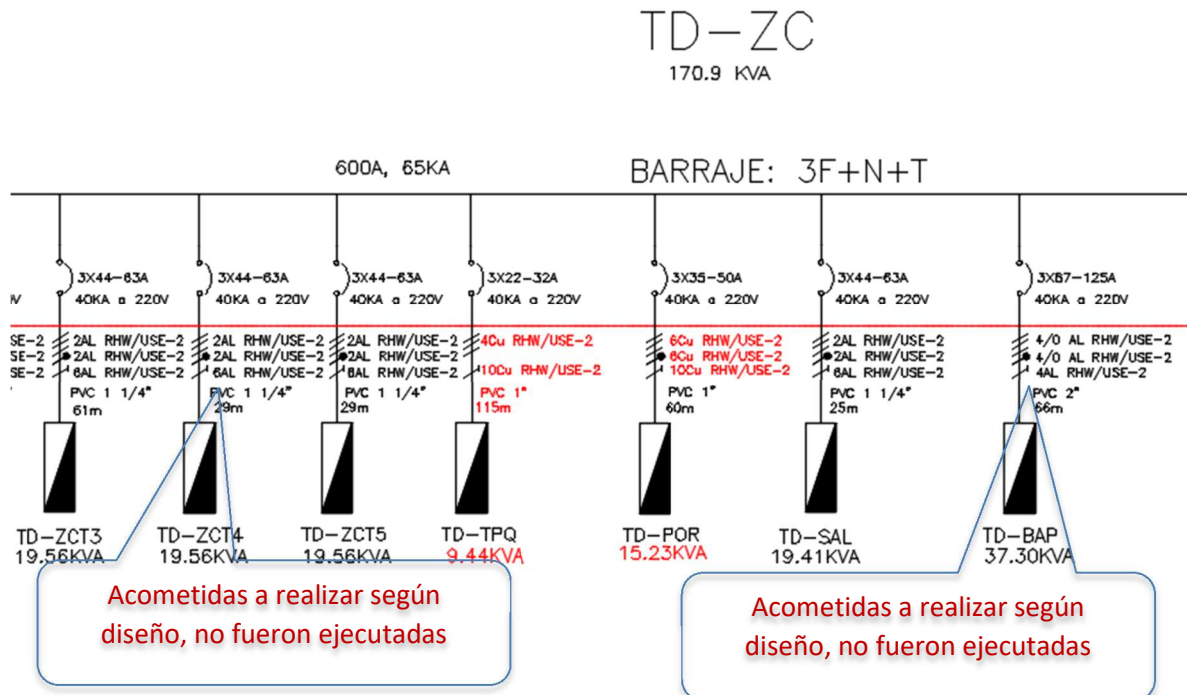
- Se revisaron los tableros de distribución de bombas, zonas comunes torre 3 y 4 pero no pudimos determinar desde donde se conectaron, claramente no están conectados desde el tablero general de distribución de zonas comunes como está establecido en el diseño y pueden estar sobrecargando otras

acometidas como pasa con la acometida del tablero de medida 1 de la torre 5.

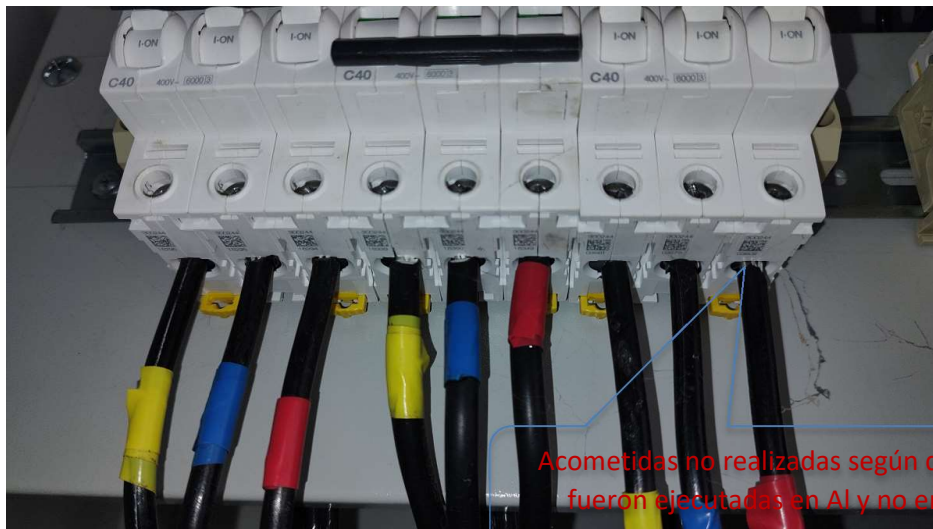
- Las acometidas que van desde los tableros de medida de la torre 3 hasta cada uno de los apartamentos no fue realizada en conductores de cobre como aparece en el diseño sino que fue realizada en conductores de aluminio, los cuales son más económicos y brindan una menor seguridad.
-
